*DER WIEDERAUFBAU DES HAUSES
JUNKERNGASSE 39 IN BERN
NACH DEM BRAND VOM 30. JANUAR 1997*

*André Born
Architekt Bern*

Bauherrschaft	Dr. Peter und Elsi Frey, Pourtalèsstrasse 87a, 3074 Muri
Planungsteam	
Architekt	André Born, Haspelgasse 26, 3006 Bern
MitarbeiterInnen	Joanna Nirkko, Marco Rossi
Bauingenieur	Marchand & Partner AG, Bern; Heinz Studer
Elektroplanung	Bolliger Söhne AG, Bern; Martin Gysin
Heizungsplanung	Züllig, Riederer und Partner, Bremgarten; Paul Riederer
Sanitärplanung	Planungsbüro Probst, Burgdorf; Andreas Probst
Bauphysik	Grolimund & Partner, Bern; Markus Bichsel
Denkmalpflege der Stadt Bern	Dr. Bernhard Furrer

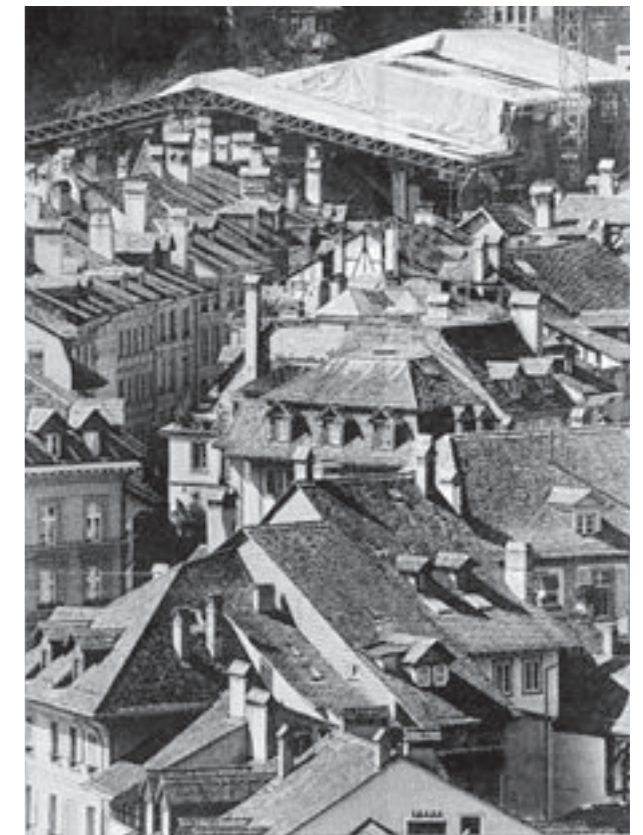
April 1997. Das Notdach überspannt die Baustelle.

Drei Wochen nach dem Brand war das 2400m² grosse Notdach über den Häusern Junkerngasse 37–41 fertiggestellt.

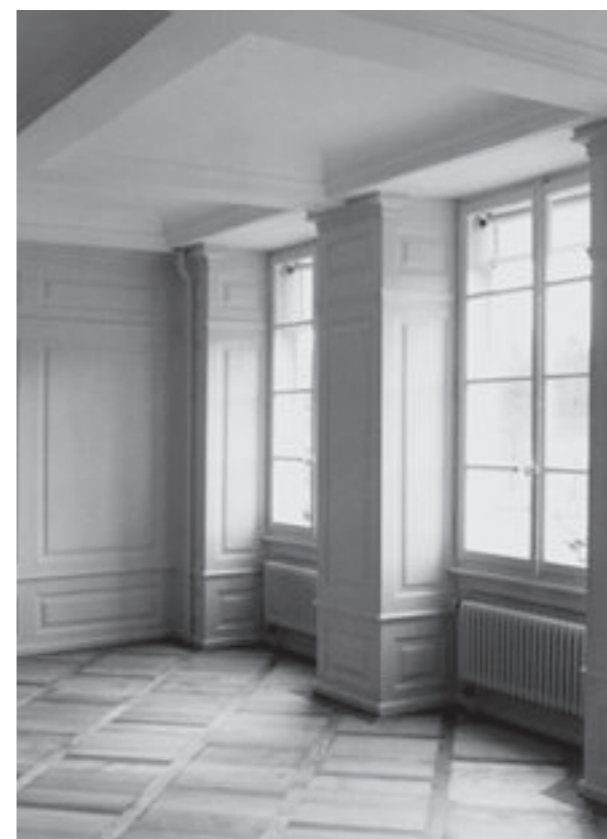
Erdgeschoss Aareseite, Salon. Nach Wiederaufbau. Kassettendecke mit Spiegelgewölben, originale Wandtäfer und Parkettboden wieder eingebaut, Fenster und Heizung neu.

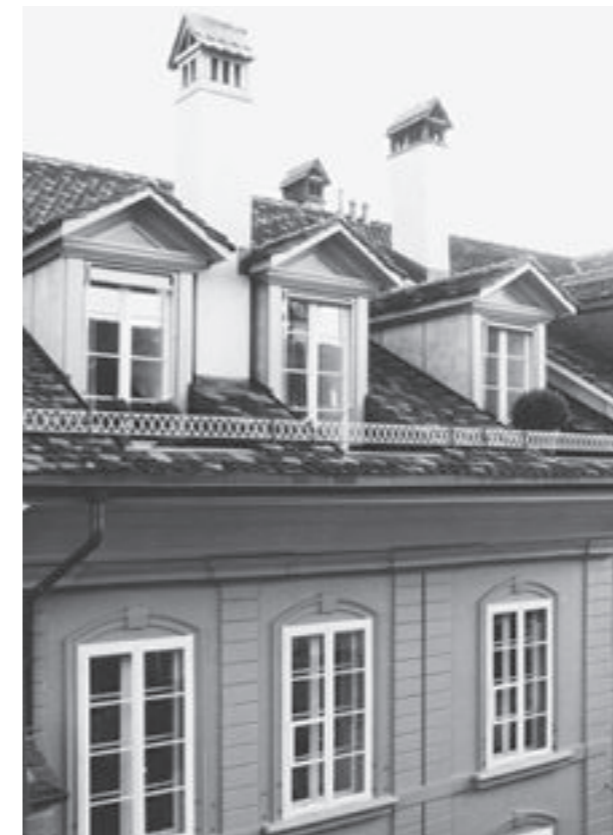
Gassenseite. Die Lukarnen nehmen Bezug auf Fassadengliederung.

Die neuen Lukarnen nehmen mit Gestaltung und Lage auf dem Dach, anders als zuvor, Bezug auf die bestehende Gliederung der Fassaden. Die Profilierungen von Pfosten und Giebeldreiecken konnten anhand von verkohlten Resten rekonstruiert werden.

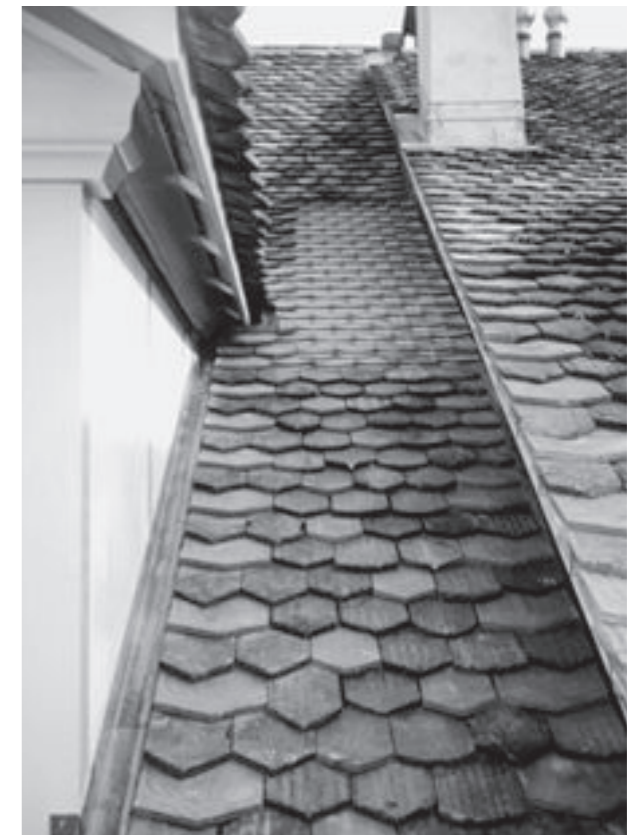
Lukarnendetail und Glasziegelband der neuen Belichtungselemente.

Zusätzlich konnten mit Glasziegeln gedeckte Belichtungselemente eingebaut werden.

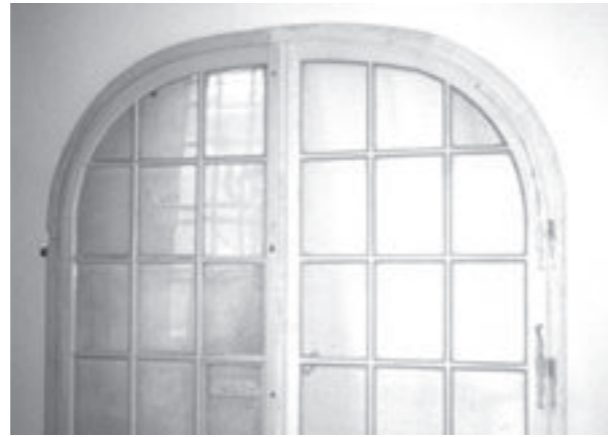
Erhaltene Hälfte des Fensters aus der Zeit 1730/40 (links) und neu ergänzte Hälfte (rechts).

Fehlende Teile der Korbbogengalerien wie Lisenen, Gesimse und Balustraden, wurden aus Sandstein neu gefertigt und eingebaut. Die fehlenden Hälften der sehr fein profilierten inneren und äusseren Fenster wurden entsprechend ihrer ursprünglichen Machart mit Profilierungen und den passenden Beschlägen ergänzt.

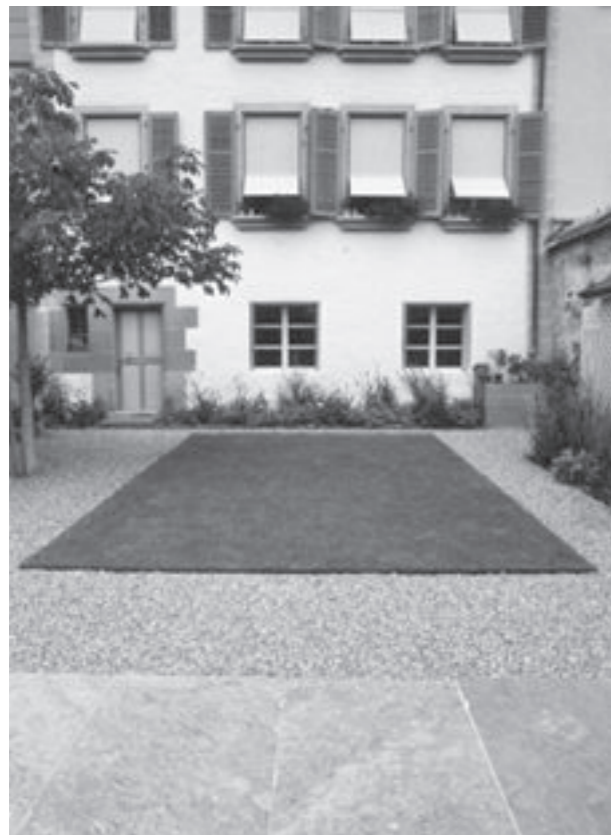
Terrasse. Alpenkalkplatten (vorne) und eingerahmtes Rasenfeld.

Bei der Sanierung der Gartenstützmauer kamen unter einem Betonüberzug die ursprünglichen Terrassenplatten aus Alpenkalk, 0,9x3,5 Meter gross und 1,2 Tonnen schwer, zum Vorschein. Die meisten der Platten mussten zur Überarbeitung in die Werkstatt des Steinhauers transportiert werden. Einige Steinplatten waren in so schlechtem Zustand dass sie durch neue Alpenkalkplatten (Goldswiler) im entsprechenden Format ersetzt werden mussten.

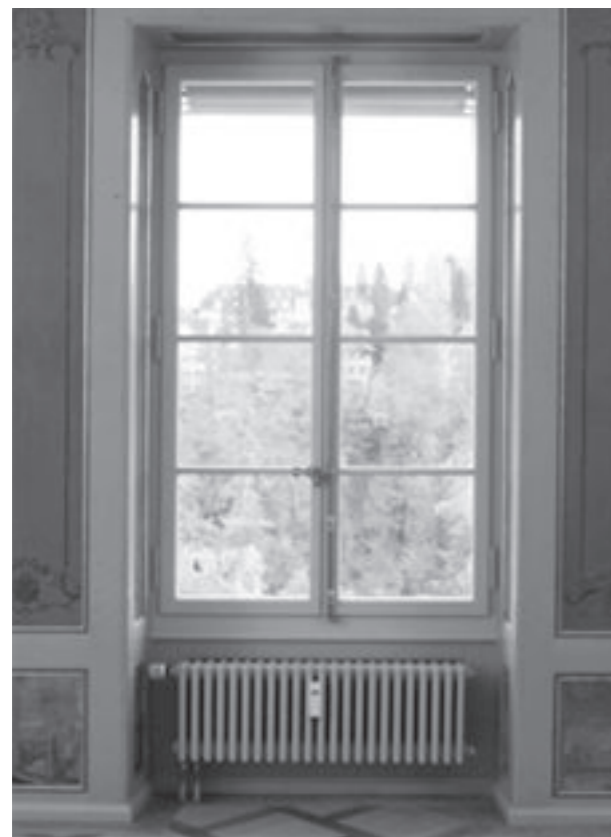
2. Stock, Aareseite, Festsaal. Neues Fenster mit den wiederverwendeten, alten Beschlägen.

Beschläge und Glas von alten, im Keller vorgefundenen Fenstern konnten für die neuen Fenster wieder verwendet werden. Die reich verzierten, aufgesetzten Espagnoletten mussten durch einen Schmied an die neuen Fenster angepasst werden.

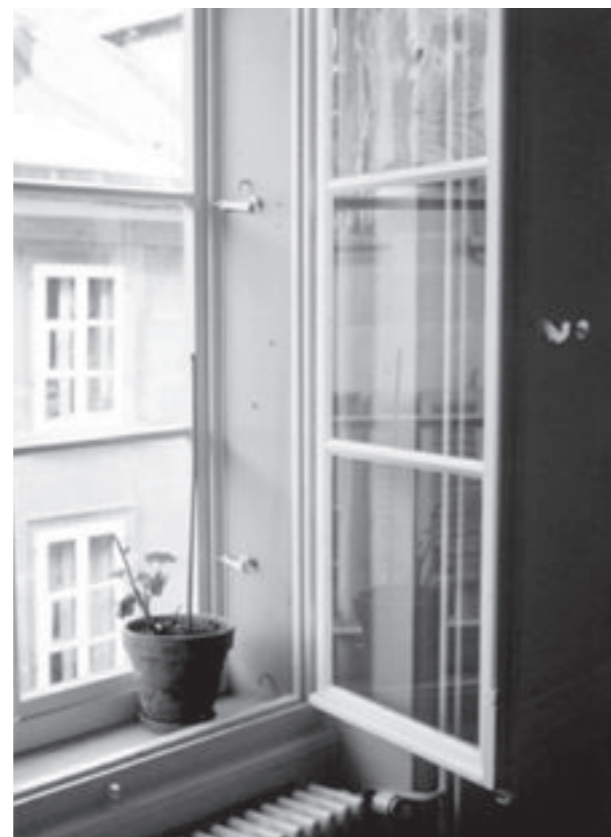
3. Stock, Gassenseite. Neu gefertigte, einfachverglaste Fenster und Vorfenster.

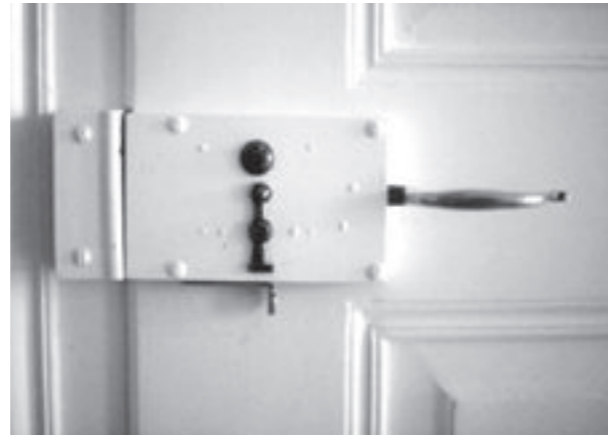
3. Stock, Gassenseite. Aufgesetztes Kastenschloss um 1730/40.

Die meisten Beschläge der Innenausstattung von 1740 funktionierten noch und konnten überholt werden. Fehlende Teile von Schlössern wie Türfallen, Schilder, Paumellenbänder etc. oder jüngere Beschläge ersetzte man durch solche aus dem Depot der Denkmalpflege in Hofwil.

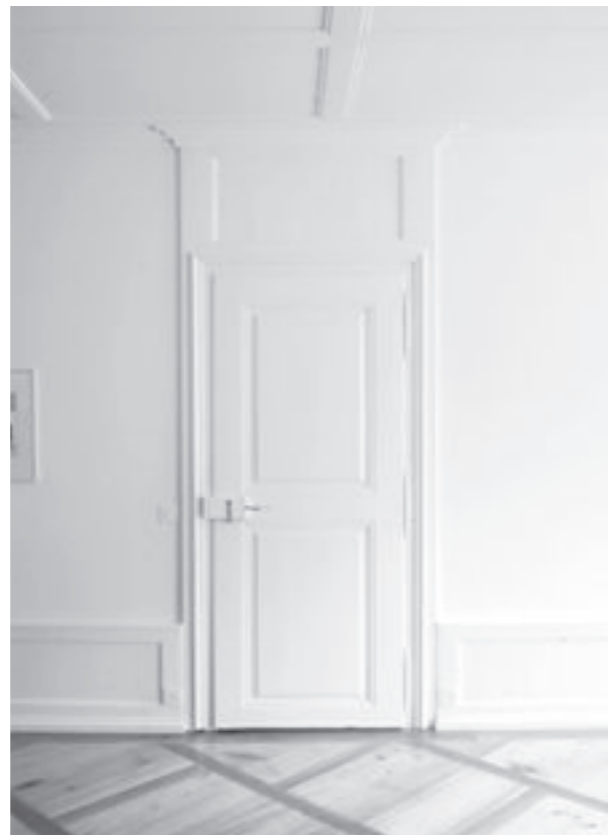
3. Stock, Gassenseite, grosses Zimmer. Parkettboden, Knietäfer und gefelderte Holzdecke, um 1730/40.

Im 3. Stock an der Gassenseite konnte die gestemmte, gefelderte Brettdecke (1730/40) nach dem Ablaugen der verschiedenen Farbschichten wieder eingebaut werden.

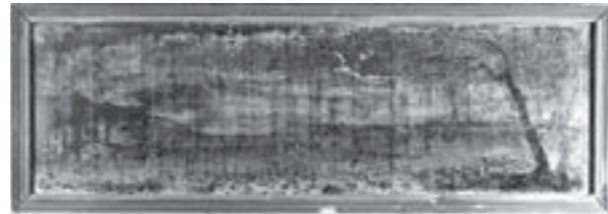
Abbildung 1:
Aufnahme nach der Freilegung. Auf verlustreiche Freilegungen wurde verzichtet. Farbbreite wurden belassen.

An der Fensterfront kamen im oberen Teil des zweizonigen Täfers Füllungsmalereien mit Rocailles und Blumenranken zum Vorschein. Eine der unteren, freigelegten Füllungen zeigte eine Landschaftsdarstellung. Da diese auf dem Kopf stand wurde sie zuerst fälschlicherweise als wiederverwendetes Material interpretiert. Als jedoch auch die Füllungen des seitlichen Sockeltäfers Spuren gleicher Malereien zeigten, entschied man sich für eine Freilegung des ganzen Bestandes. In den Füllungen der Sockeltäfer kamen dabei gut erhaltene Grisaille-Malereien mit Landschaftsdarstellungen zum Vorschein.

Für die Konservierung (Festigung) wurde eine in mehreren Aufträgen eingebrachte Standöllösung verwendet. Die Retouchen wurden mit zellulosegebundenen Pigmenten ausgeführt. Der abschliessende Überzug erfolgte mit einem reinen Dammarfirnis.
